## Vandværket

Lokalitet / JUP PlantID:	517-V02-20-0005 / 116356
Navn:	Daler Vandværk
Adresse:	Gærupvej 5A
Kontaktperson:	Formand: Torben Jensen, Peter Jessensvej 1, 6280 Højer (og Dieter Andresen, skyllemester)
Dato for besigtigelse:	21. september 2011

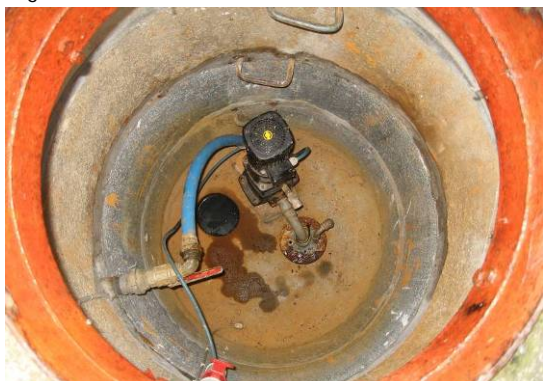
Boring DGU nr. 166. 728

DGU nr.	166. 728	166. 603	
VV nr.	Ingen	Ingen	
Status	I drift	I drift	
Placering	Vandværksgrund	Vandværksgrund	
Udførelsesår	12-07-2001	08-10-1980	
Koordinater x, y (Utm32E89)	483737, 6092003	483734, 6091979	
Terrænkote (DVR90)	9	10	
Boreddybde (m)	19	16.5	
Filterinterval (m.u.t.)	12-18	12.4-15.4	
Diameter forerør / filter (mm)	160	160	
Vandførende lag	sand	sand	
Rovandspejl (m u. terræn)	5.1	5.8	
Råvandpumpe	CR5	CR5	
Pumpeydelse (m <sup>3</sup> /t)	Ca. 5 m <sup>3</sup> /t	Ca. 5 m <sup>3</sup> /t	
Sænkning ved drift (m)	Ukendt	Ukendt	
Specifik kapacitet (m <sup>3</sup> /t/m)	5.48	5.92	
Afslutning i terræn	Tørbrønd	Tørbrønd	
Beskyttelseszone	Hegn < 10 m	Hegn < 10 m
