Vandværket

Lokalitet / JUP PlantID:	521-V02-20-0002 / 116489
Navn:	Løgumgårde Vandværk
Adresse:	Sognegade 18A
Kontaktperson:	Formand: Løgumgårde Vandværk v/ Peter Nielsen, Sognegade 18A, 6240 Løgumkloster
Dato for besigtigelse:	26. oktober 2011

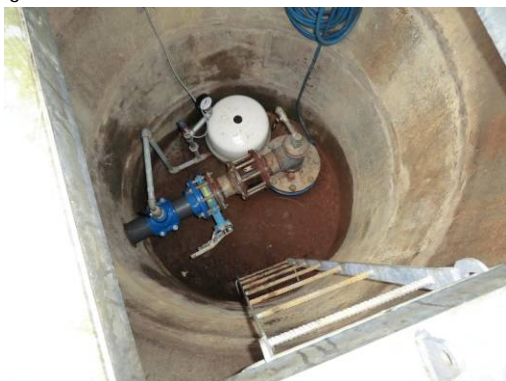
Boring DGU nr. 159. 1187

DGU nr.	159. 1187		
VV nr.	Ingen		
Status	I drift		
Placering	Separat kildeplads		
Udførelsesår	04-08-1998		
Koordinater x, y (Utm32E89)	495701, 6102040		
Terrænkote (DVR90)	17		
Boreddybde (m)	29.5		
Filterinterval (m.u.t.)	19-25		
Diameter forerør / filter (mm)	200		
Vandførende lag	glacial smeltevandsgrus		
Rovandspejl (m u.terræn)	4.53		
Råvandspumpe	SP46		
Pumpeydelse (m ³ /t)	46		
Sænkning ved drift (m)	Ukendt		
Specifik kapacitet (m ³ /t/m)	16.75		
Afslutning i terræn	Tørbrønd		
Beskyttelseszone	Ingen men ligger i skov

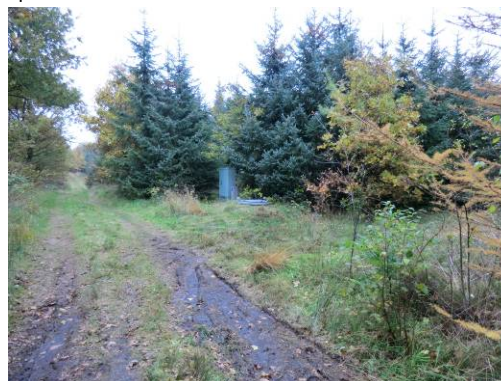
Kildeplads

Indvindingsstrategi	Råvandspumpen er frekvensstyret. Normalt pumpes der med en ydelse på 15-20 m ³ /t
Arealanvendelse i nærområde	Skov
Forureningskilder i nærområde	Der er to V2 kortlagte områder indenfor indvindingsoplandet
Datakilder	GEUS. Region Syddanmark. Vandværket okt. 2011

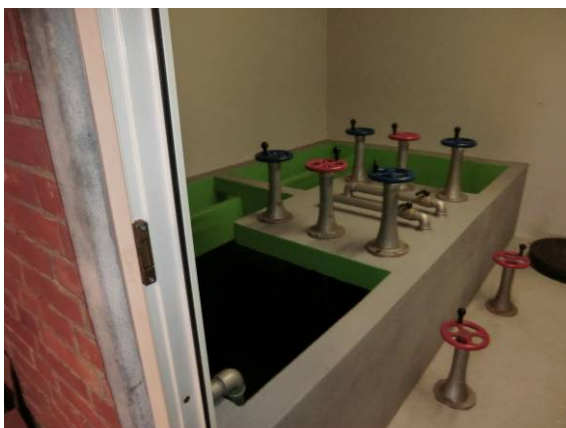
<p>Foto af filter</p>

Teknisk anlæg	
Iltningsmetode	Iltningstrappe
Filtrering	Enkelt
Antal filtre og type	4 stk. åbne filtre
Filterareal/-kapacitet (total)	4 x 2,6 m ² svarende til en samlet kapacitet på ca. 50 m ³ /t
Filterskyl metode / hyppighed	Luft og vand. Skylles manuelt hver 14. dag
Skyllevandsmængde/-kapacitet	Ukendt
Skyllevandsafledning	Til regnvandsledning uden bundfældning
Rentvandsbeholder	2 stk. underjordiske tanke. En gammel på 50 m ³ , der ligger under vandværket og en nyere på 100 m ³ , der ligger udenfor vandværket . Den gamle tank blændes af indenfor 1-2 år.
Tilsætningsanlæg	Ingen
Rentvandspumper	3 stk. CR30. Udskiftes indenfor 1-2 år.
Pumpestyring	VLT samt 2 stk. med frekvensstyring
Afgangstryk	3,8
