Vandværket

Generelle data

Lokalitet / JUP PlantID:	531-V02-20-0014 / 118050
Navn:	Rejsby Vandværk
Adresse:	Horsbølvej 56
Kontaktperson:	Niels Peter Brodersen, Kogsvej 69, 6780 Skærbæk
Dato for besigtigelse:	Den 22. september 2011

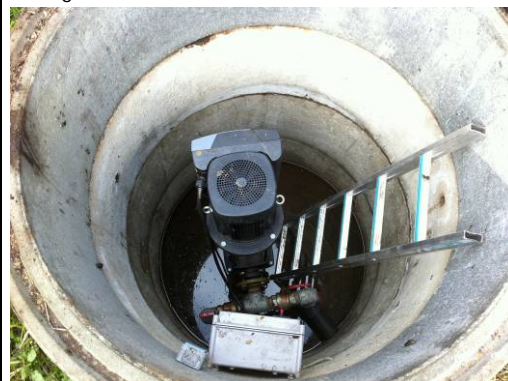
Boring DGU nr. 149. 227

Samlet vurdering					
Emne	Særdeles god	God	Acceptabel	Uacceptabel	Begrundelse
Indvindingsanlæg					Velholdt tørbrønd til boring 149. 220 mens der er vand i tørbrønden til boring 149.227.
Råvandskvalitet					Forhøjet indhold af fosfor.
Kildepladsen					Kildepladsen ligger ved landbrudsarealer
Bygningerne					Ældre men velholdt. Rentvandsbeholder er for nylig blevet rensset og renoveret udvendigt.
Vandbehandlingsanlæg					Nyere og velholdt anlæg
Rentvandskvalitet					Der er generelt overskridelser af drikkevandskravene for ammonium, kimalt 37 og farvetal.
Tekniske installationer					Nyere og velholdte installationer
Ledningsnet					PVC ledninger. Spild på 1 %
Kapacitet					Kapaciteten på det nye vandværk er tilstrækkelig til at det alene kan klare det nuværende forbrug.
Forsyningsikkerhed					Råder over 2 vandværker, men det gamle vandværk er sandsynligvis ikke stand til at producere rent vand.
Administration og økonomi					God og engageret bestyrelse

Tørbrønden til boring 149.227 skal renoveres. Ligeledes skal vandbehandlingen forbedres.

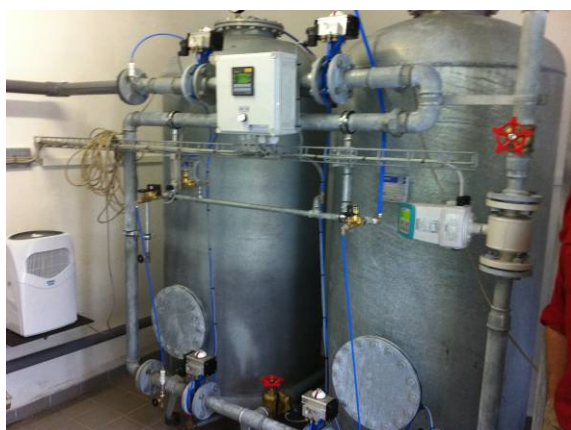
Foto af filter

Rentvandskvalitet	
Hovedkomponenter	Indholdet af nitrit, ammonium, fosfor, mangan og farvetal har i en længere årrække overskredet drikkevandskvalitetskravene.
Mikrobiologi	Der er flere overskridelser drikkevandskvalitetskravene til kimalt 37 Gr. og coliforme bakt. 37 Gr.
Metaller	Ingen overskridelser
Miljøfremmede stoffer	Ikke påvist
Datakilder	GEUS

Der bør installeres frekvensregulering på indvindingspumperne, således at der indvindes over så lang tid som muligt og med så lille pumpeydelse som muligt, gerne fra begge borerne samtidigt. Derved kan vandbehandlingen forbedres fordi vandet opholder sig længere tid i filtrene. Samtidigt kan sænkningen af grundvandsspejlet reduceres, hvilket reducerer risikoen for at grundvandet forurenes.
