## Vandværket

Lokalitet / JUP PlantID:	517-V02-20-0002 / 116353
Navn:	Sdr. Sejerslev Vandværk
Adresse:	Nylandsvej 16
Kontaktperson:	Formand: Sønnik Linnet, Kærgårdvej 5, 6280 Højer
Dato for besigtigelse:	Den 21. september 2011

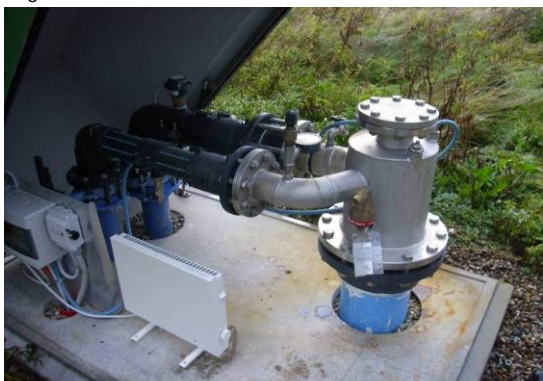
Boring DGU nr. 158. 937

Boringen ser ud ligesom boring DGU nr. 158.937
