Vandværket

Generelle data

Lokalitet / JUP PlantID:	505-V02-20-0004 / 115760
Navn:	Visby Vandværk
Adresse:	Parkvej 19
Kontaktperson:	Formand: Michael Paulsen, Høybergvej 77, Visby, 6261 Bredebro
Dato for besigtigelse:	28. oktober 2011

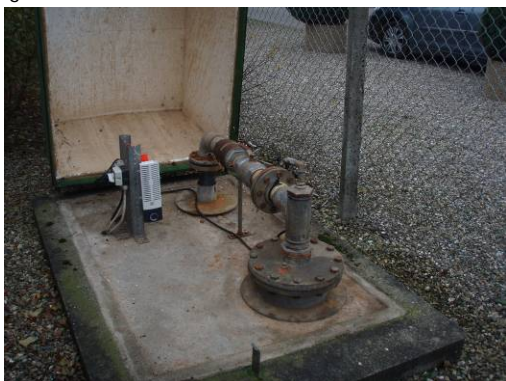
Boring DGU nr. 158. 683

Råvandskvalitet	
Hovedkomponenter	I boring 158.683 er der en oxideret vandtype (Iltzonen) med indhold af nitrat, mens der i boring 158.618 er en svagt reduceret vandtype (Jern- og sulfatzonen) uden nitrat. Indholdet af sulfat er forhøjet i begge borer. Indholdet af jern mangan, ammonium og NVOC er på et niveau, der kun kræver normal vandbehandling. Der er generelt højt indhold af aggressivt kuldioxid.
Mikrobiologi	Ikke undersøgt
Metaller	Ingen overskridelser
Miljøfremmede stoffer	I boring 158.683 er der påvist indhold af 2,6-dichlorbenzamid (BAM).
Datakilder	GEUS

Det anbefales at få undersøgt om pesticiderne i råvandet skyldes utætte forerør i indvindingsboringerne.

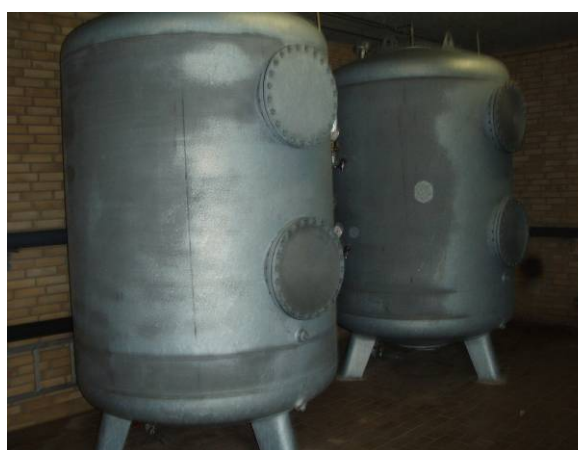
Foto af filter

Iltningsmetode	Kompressor
Filtrering	Dobbeltfiltrering
Antal filtre og type	2 stk. trykfiltre (for- og efterfilter)
Filterareal/-kapacitet (total)	30 m ³ /t
Filterskyl metode / hyppighed	Ukendt
Skyllevandsmængde/-kapacitet	Ukendt
Skyllevandsafledning	Til grøft efter bundfældning i tank
Rentvandsbeholder	Ca. 100 m ³
Tilsætningsanlæg	-
Rentvandspumper	2 stk. CR32 (2x 30 m ³ /t) samt en reservepumpe CR32
Pumpestyring	VLT
Afgangstryk	3,8
