Vandværket

Lokalitet / JUP PlantID:	531-V02-20-0012 / 118048
Navn:	Gasse Vandværk
Adresse:	Gasse Nyvang 3
Kontaktperson:	Formand: Emil Bygvraa Skov, Gasse Nyvang 9, Øster Gasse, 6780 Skærbæk
Dato for besigtigelse:	22. september 2011

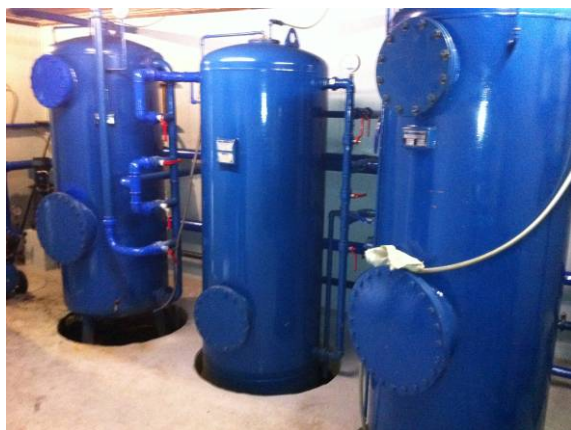
Foto af filter

Iltningsmetode	Top filtre iltes vha. kompressor
Filtrering	Enkelt filtrering
Antal filtre og type	3 stk. trykfiltre
Filterareal/-kapacitet (total)	3 x 8 m ³ /t
Filterskyl metode / hyppighed	Luft/vand / ugentligt
Skyllevandsmængde/-kapacitet	10 m ³
Skyllevandsafledning	Grøft
Rentvandsbeholder	70 m ³ underjordisk tank, der ligger ved vandværket
Tilsætningsanlæg	Ingen
Rentvandspumper	3 stk. rentvandspumper 3 x 10 m ³ /t
Pumpestyring	Frekvens styret
Afgangstryk	3,8 bar

Vandbehandlingen skal forbedres, så indholdet af ammonium og nitrit ikke overskrider drikkevandskvalitetskravet.
