Vandværket

Lokalitet / JUP PlantID:	531-V02-20-0004 / 118041
Navn:	Lovrup Vandværk
Adresse:	Løgumklostervej 20
Kontaktperson:	Formand: Niels Chr. Schmidt, Løgumklostervej 32, Lovrup, 6780 Skærbæk
Dato for besigtigelse:	26. oktober 2011

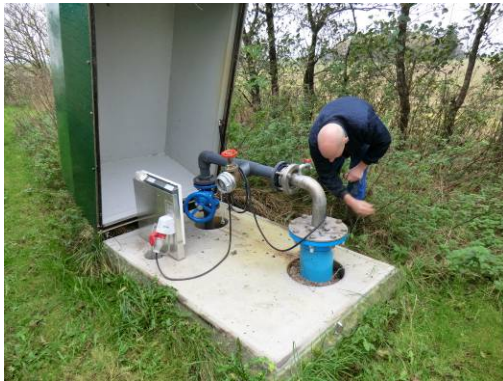
Boring DGU nr. 158. 897

DGU nr.	158. 897	158. 535	
VV nr.	Lovrup Vandværk	Lovrup Vandværk	
Status	I drift	I drift	
Placering	Ved vandværk	Ved vandværk	
Udførelsesår	18-07-2007	10-08-1978	
Koordinater x, y (Utm32E89)	491154, 6106955	491145, 6106945	
Terrænkote (DVR90)	10.2	10	
Boreddybde (m)	27	23.5	
Filterinterval (m.u.t.)	18-24	19.5-23.5	
Diameter forerør / filter (mm)	200	200	
Vandførende lag	sand	oligo-mio-pliocæn glimmersand	
Rovandspejl (m u.terræn)	2.97	2.32	
Råvandspumpe	Ukendt	Ukendt	
Pumpeydelse (m ³ /t)	8	8	
Sænkning ved drift (m)	Ukendt	Ukendt	
Specifik kapacitet (m ³ /t/m)	3.52	1.98	
Afslutning i terræn	Råvandsstation	Tørbrønd	
Beskyttelseszone	Levende hegn mindre end 10 m.	Levende hegn mindre end 10 m

Fremtidig udvikling	
Udvikling i vandforbrug	Let stigende. Forventer 5.000 m ³ ekstra indenfor 2 år.
Vandværkets planer	Renovering af den gamle boring, herunder udskiftning af råvandspumpe
Problemer for den videre drift	Ingen
Datakilder	Vandværket okt. 2011

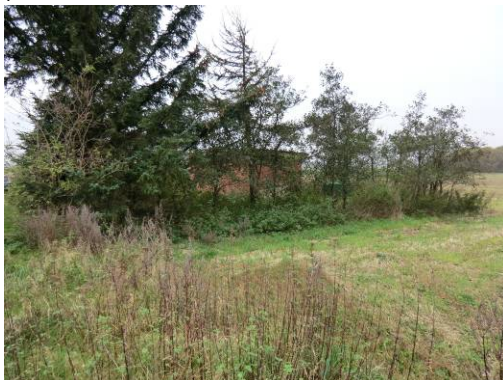
Kildeplads

Indvindingsstrategi	Styret af vandspejl i rentvandstank. Der skiftes mellem hvilken boring, der har 1. prioritet.
Arealanvendelse i nærområde	Landbrugsarealer. Der sprøjtes ikke tættere end 20 m fra boringer, idet vandværksformanden forpagter de nærliggende arealer.
Forureningskilder i nærområde	Ingen kortlagte
Datakilder	GEUS. Region Syd Danmark. Vandværket okt. 2011

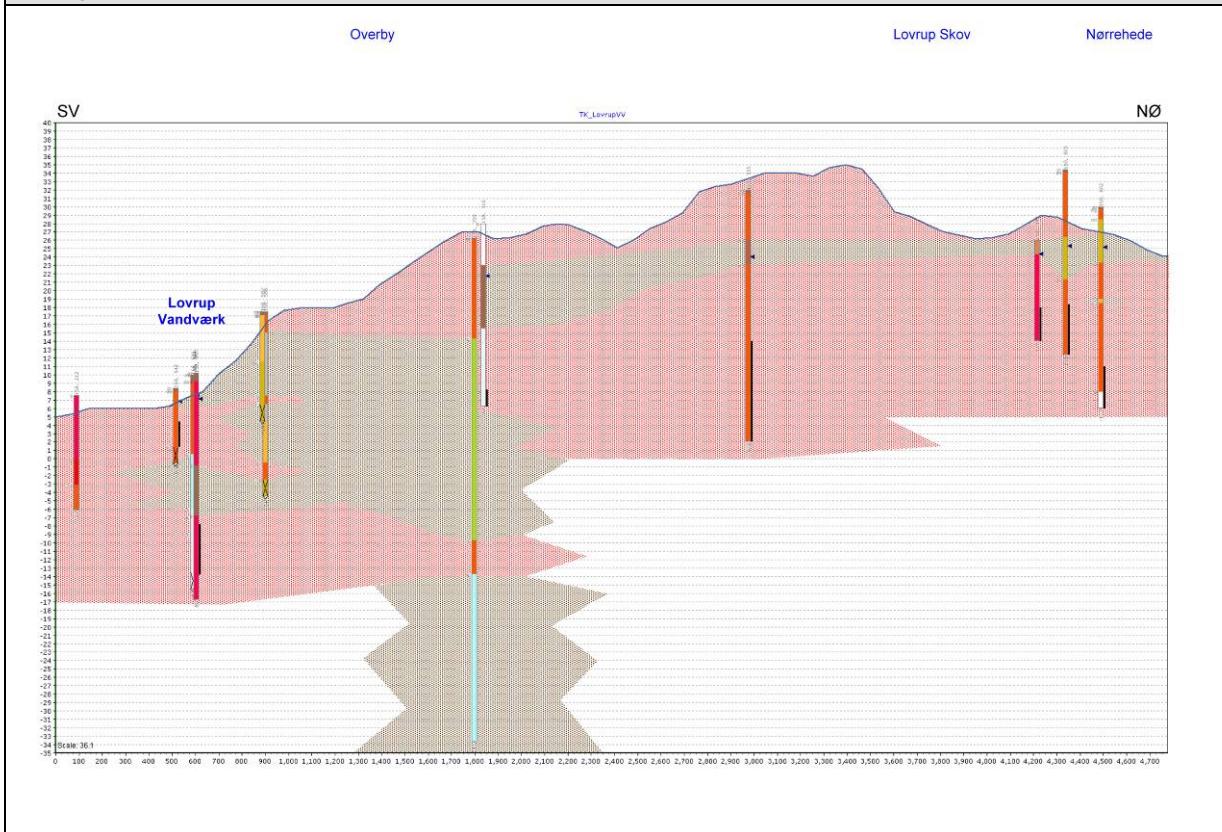
Geologisk profil

Grundvandsforhold	
Geologisk tolkning	Bakkeølandskab med terræn omkring kote +35 m. Mod sydvest præges landskabet af smeltevandsslette omkring kote +5 m. Øverst ses et op til 15 m tykt regionalt udbredt kvartært sandlag. Herunder følger et op til 25 m tykt kvartært lerlag, der underlejres af et ca. 10 m tykt regionalt udbredt lag af smeltevandssand. Herunder følger atter lerede aflejringer. Prækvartæret er anført i kote ca. -15 m umiddelbart nordøst for vandværket.
Magasinforhold	Vandværket indvinder fra et dybereliggende lag af kvartært sand, der ligger omkring kote -5 til -15 m. Magasinet er frit. Grundvandsstrømningen i magasinet er i en sydvestlig retning.
Naturlig beskyttelse	Det kvartære magasin er omkring vandværket naturligt beskyttet af mindre end 10 m lerede aflejringer, der ikke findes nedstrøms (sydvest) for vandværket. Der vurderes at være en god naturlig beskyttelse af det kvartære magasin ved vandværket.

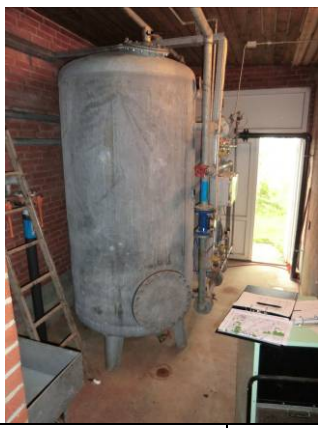
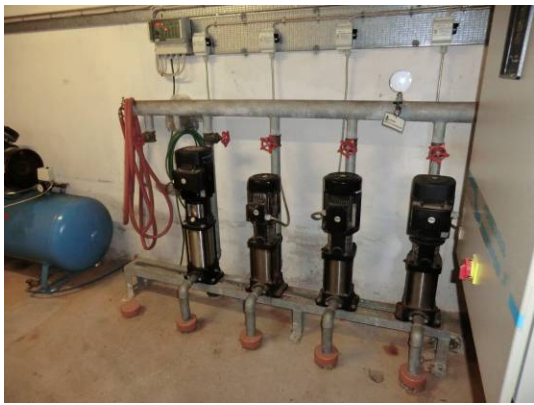
Iltningsmetode	Kompressor
Filtrering	Dobbelt
Antal filtre og type	2 stk. trykfiltere (for- og efterfiltere)
Filterareal/-kapacitet (total)	Ca. 20 m ³ /t
Filterskyl metode / hyppighed	Luft og vand. Automatisk. Forfilter: 5 gange på 14 dage. Efterfilter: 2 gange på 14 dage
Skyllevandsmængde/-kapacitet	20-30 m ³ på 14 dage
Skyllevandsafledning	Til markdræn efter bundfældning i tank
Rentvandsbeholder	Ca. 30 m ³ underjordisk tank, der ligger under vandværket
Tilsætningsanlæg	Akdolit tilsættes filterene 1-2 gange årligt pga. aggressivt kuldioxid.
Rentvandspumper	4 stk. rentvandspumper 2 stk Cr5- 10 og 2 stk Cr 4 svarende til i alt 24 m ³ /t
Pumpestyring	VLT
Afgangstryk	5,5
Foto af filter	Foto af rentvandspumper

Vandbehandlingen skal justeres, således at indholdet af aggressivt kuldioxid i drikkevandet bringes ned under drikkevandskvalitetskravet.

Det anbefales at etablere frekvensregulering på indvindingspumperne, således at der indvindes over så lang tid som muligt og med så lille pumpeydelse som muligt, gerne fra begge boringer samtidigt. Derved kan sænkningen af grundvandsspejlet reduceres, hvilket reducerer risikoen for, at grundvandet forurennes. Samtidigt kan vandbehandlingen eventuelt forbedres, fordi vandet opholder sig længere tid i filterne.
