Vandværket

Lokalitet / JUP PlantID:	521-V02-20-0002 / 116489
Navn:	Løgumgårde Vandværk
Adresse:	Sognegade 18A
Kontaktperson:	Formand: Løgumgårde Vandværk v/ Peter Nielsen, Sognegade 18A, 6240 Løgumkloster
Dato for besigtigelse:	26. oktober 2011

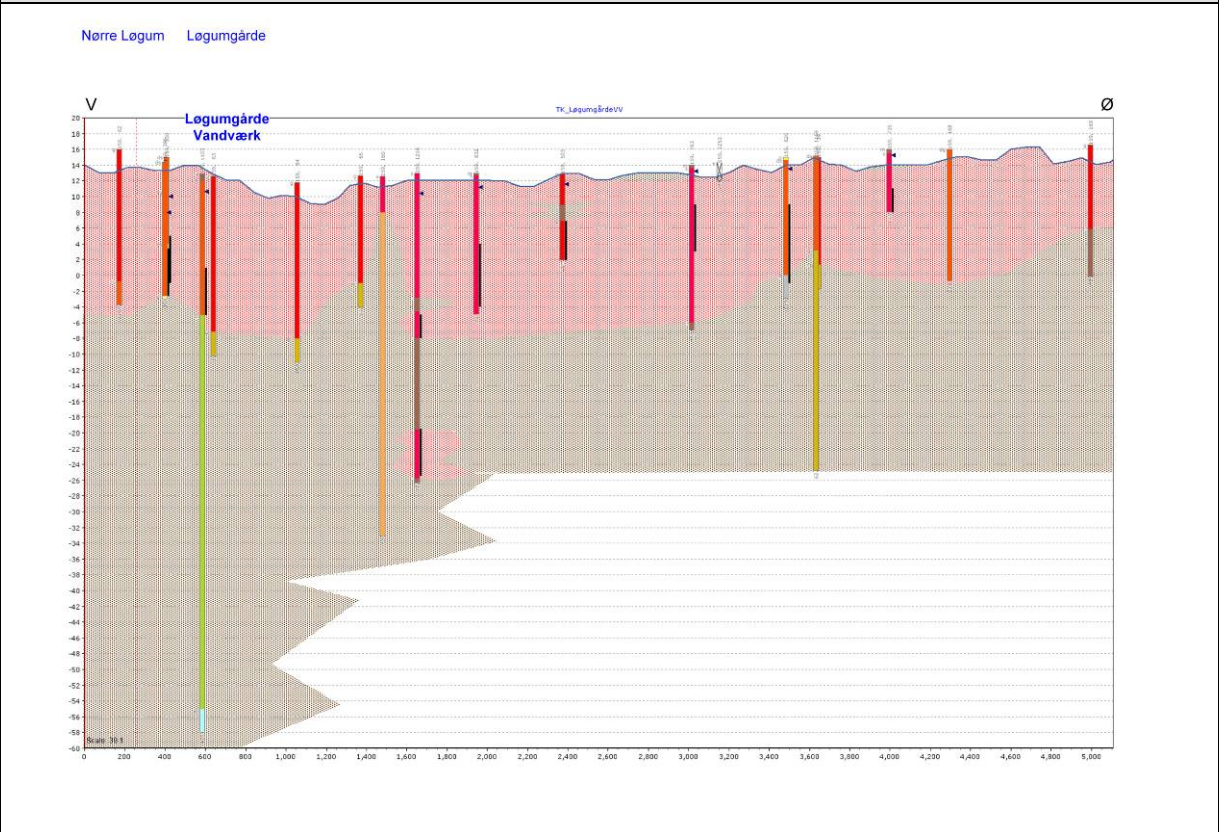
Geologisk profil

Grundvandsforhold	
Geologisk tolkning	Smeltevandsslette med terræn omkring kote +5 til +15 m. Øverst ses udbredte kvartære sandaflejringer ned til kote ca. -10 m mellemljret med få m tykke lerlag. Herunder følger tykke lag af lerede aflejringer. Prækvartæret er anført i kote ca. -55 m ved vandværket.
Magasinforhold	Vandværket indvinder fra et højtliggende lag af kvartært sand, der ligger omkring kote +5 til -5 m. Magasinet er frit. Grundvandet strømmer i en vestlig retning.
Naturlig beskyttelse	Det kvartære magasin er omkring vandværket ikke naturligt beskyttet, idet de kvartære sandlag omkring vandværket når terræn. Der vurderes at være en dårlig naturlig beskyttelse af det kvartære magasin ved vandværket.
Arealanvendelse i oplandet	Landbrug og skov i en stor del af indvindingsoplandet. Desuden ses et mindre byområde med boliger.
Kortlægning	Naturstyrelsen har igangsat en kortlægning af grundvandsressourcen

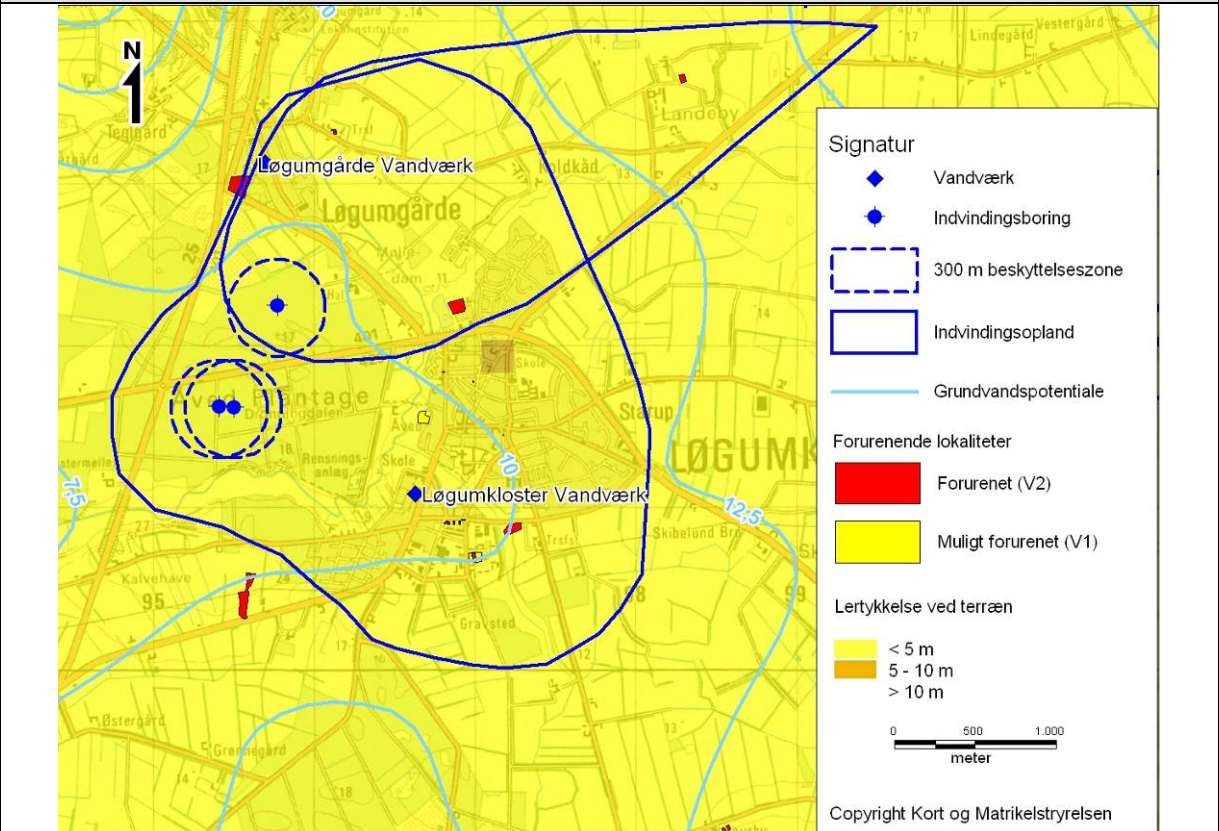
Indvindingsopland

Grundvandsbeskyttelse	Værkværket har ikke igangsat grundvandsbeskyttende tiltag.
Mulighed for placering af en ny kildeplads	Der vurderes at være større naturlig beskyttelse, hvis en ny kildeplads placeres ca. 0,5 km mod syd.
Datakilder	GEUS, Regionplanen for Sønderjyllands Amt, Grundvandskortlægning Trin 1. Naturstyrelsen 2010.
